K. Kerschbaumer, G. Kukutschki, R. Vallant

Practical Test on Brass Valves Using the 5% Ammonia Test to Elucidate the Reasons of Specific Failure Patterns of Stress Corrosion Cracking SCC

Klaus Kerschbaumer, Gerhard Kukutschki, Rudolf Vallant Technische Universität Graz, Institut für Werkstoffkunde und Schweißtechnik, Kopernikusgasse 24, A-8010 Graz; e-mail: klaus.kerschbaumer@tugraz.at, rudolf.vallant@tugraz.at

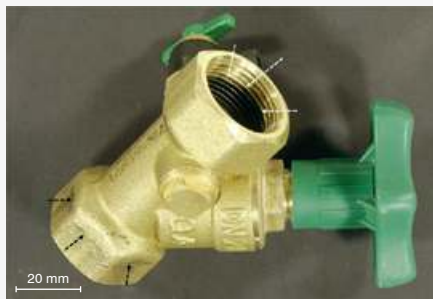
The thread was oxidized so as to become black already by the attack of the corrosion

Fig. 1: An inclined-seat valve with inflow-sided cracks on the threaded socket (black arrows). The white arrow marks the length of thread engagement on the outflow side.

medium (water and hemp), starting from the point of thread engagement length on the water inflow and water outflow sides, Fig. 1. In the stereomicroscope, Figs. 2a to 2d allow a clear identification of transition points in the length of thread engagement (bright/oxidized). The cracks extend radially along the inside thread diameter. Furthermore, Figs. 2b and 2d also permit to observe dark coverings close to the crack.

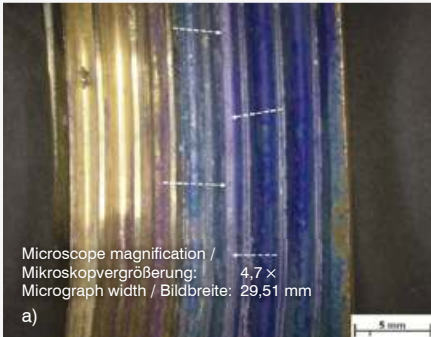
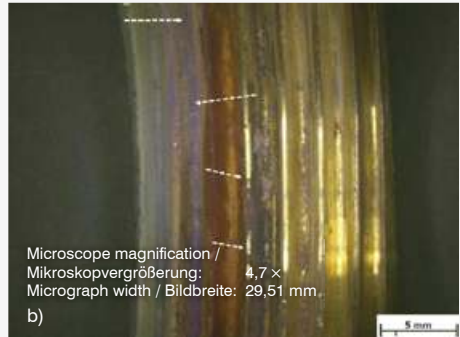
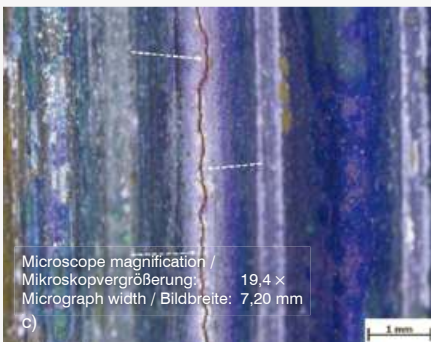
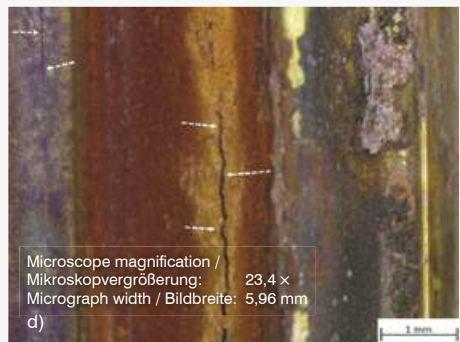
Figs. 2a to d: Inflow-sided thread in the region of thread engagement length: a) and b) cracking along the inside thread diameter; c) and d) detailed micrographs

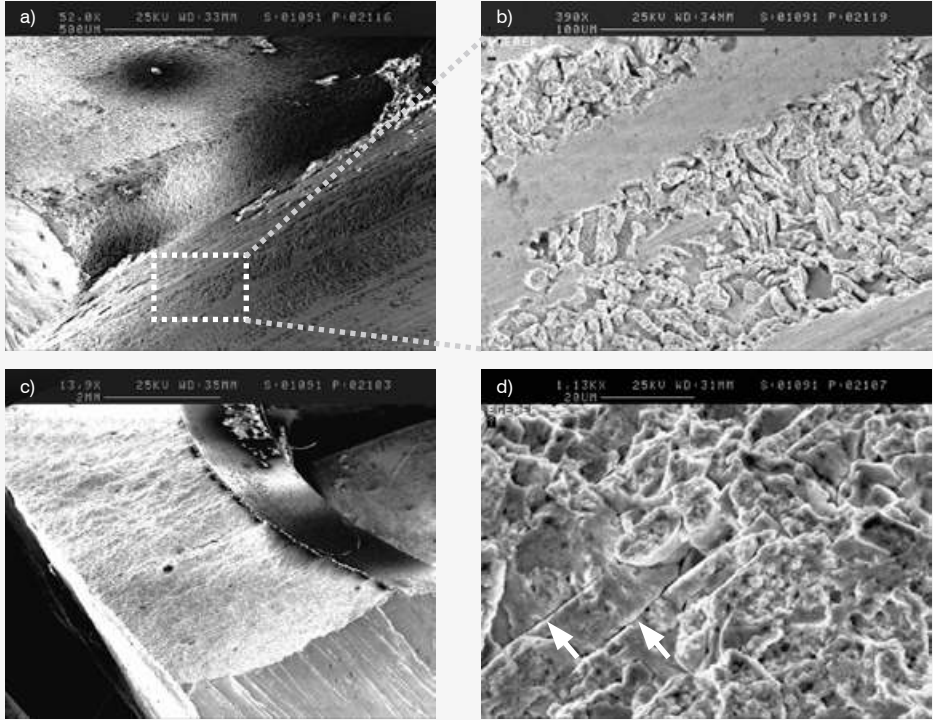
Figs. 3a to 3d illustrate SEM micrographs of the fracture area and thread pitch near the fracture area. They allow making out that the latter has been partially dezincated at the thread edges. In other words, the more ignoble high-Zn β phase of the present α/β

Figs. 3a to d: Crack from Fig. 2 (b, d) as broken open on the internal thread diameter: a) and b) in the area of the length of thread engagement; c) fracture area; d) detail of a deformation twin (arrows). [Micrographs by P. Kelman]

brass material CuZn39Pb1Al-C (CC754S) [7] according to DIN EN 1982 [8] was selectively dissolved by the predominant corrosion medium. Partial dezincification can even be observed on the fracture area itself (Fig. 3b) and deformation twins also occur sporadically (Fig. 3d) and suggest that higher stresses were dominating.

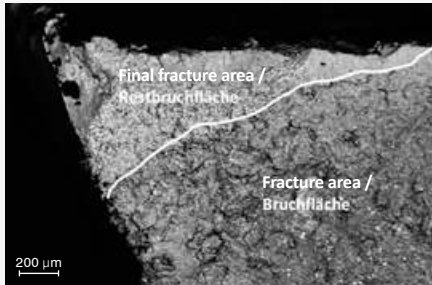
When a fracture area analysis was made in the SEM it was possible to discriminate the final fracture area from the corroded area, Fig. 4. A dezincification due to corrosion by the corrosion medium was found to exist when EDX mapping was made. To this end, the EDX spectra of copper, zinc, and oxy-

Fig. 4: General view of the fracture area on a brass valve

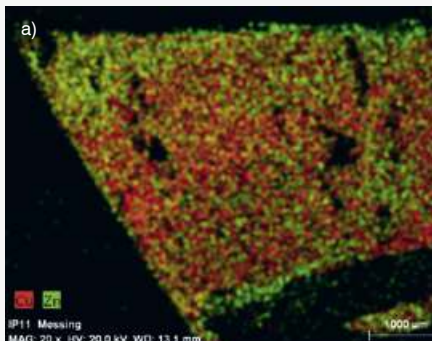
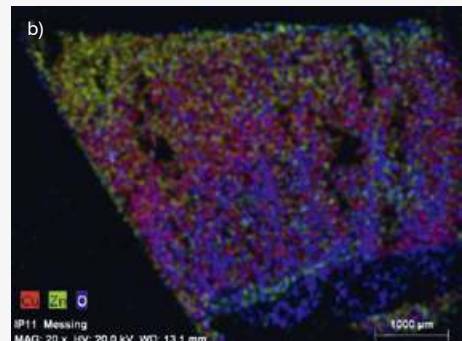
gen were analyzed, Figs. 5a and b. Those helped in proving the fracture area to have been dezincified and a higher zinc content to exist on the final fracture area.

Figs. 5a and b: Mapping over brass valve fracture area: a) Cu-Zn; b) Cu-Zn-O

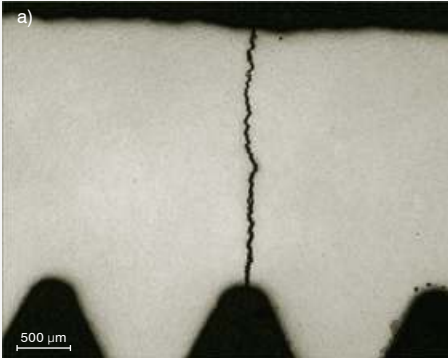
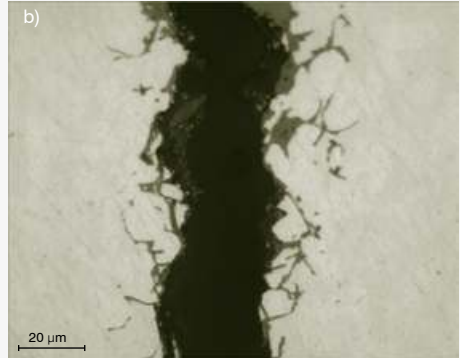
The cracks on all valves under examination presented similar cracking paths, the ramification which is typical of SCC with a selective attack by corrosion can be discerned already on the non-etched microsection (Fig. 6).

Figs. 6a and b: Crack path on the non-etched microsection

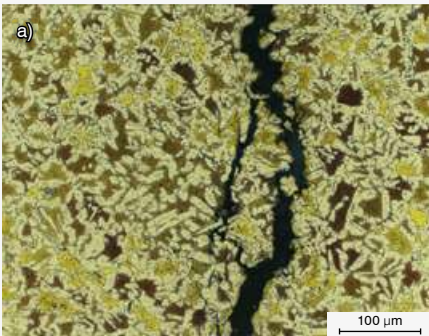
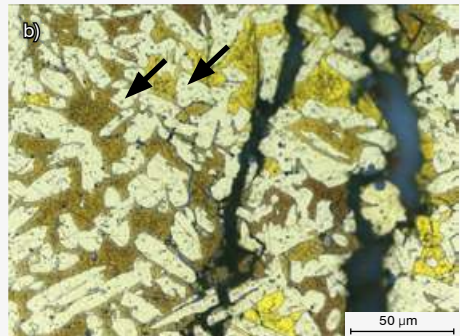
The cut microsection which was etched by means of copper-ammonium chloride allows recognizing the two-phase microstructure (Fig. 7) where the darker β phase, which is richer in Zn, was dissolved because of dezincification at the crack edges. Further, it can be seen that the secondary cracks run in a transcrystalline way at the crack edges and are predominantly intercrystalline on the brighter α phase which is rich in Cu.

Figs. 7a and b: Microphotograph showing primary and secondary cracks with etching done by colours: a) microscope magnification 250 ×, micrograph width 557,82 μm; b) microscope magnification 625 ×, micrograph width 223,13 μm

Finely dispersed, globular embedded lead precipitates can be recognized as spontaneously distributed, blue-coloured points in the microstructure (see the arrows). The mean hardness measured was in the range of 110 HV10 with small degrees of scatter. According to DIN EN 1982 [8], this hardness corresponds to cast brass components which are manufactured by sand mould casting or gravity die casting.

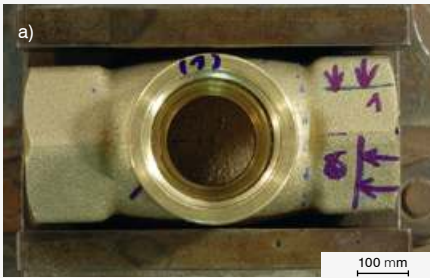
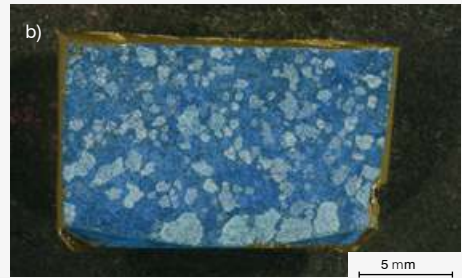
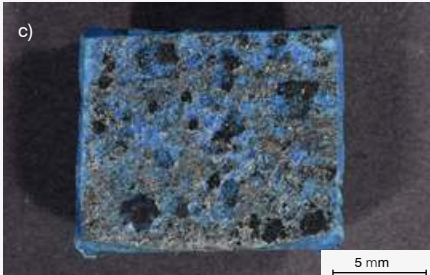
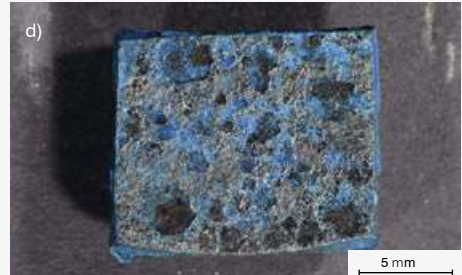
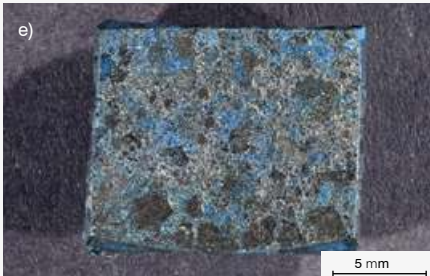
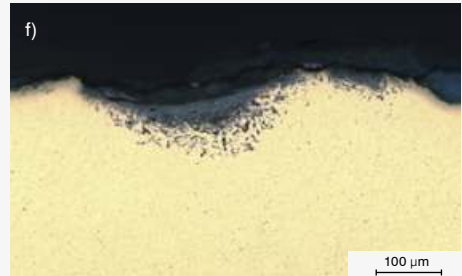
Figs. 9a to f: a) Straight-seated valve 1 with arrows marking the withdrawal of samples / superficial modification at the outside following a 5% ammonia test after b) 72 h; c) 288 h; d) 360 h; e) 577 h subsequent to a purification with alcohol in an ultrasonic bath; f) the transverse microsection with no etching presenting dezincification after 432 h

As was observed that the attack by corrosion is more intense at the outside than is at the inside (threaded portion), which can presumably be attributed to the weak circulation of the ammonia vapour inside the desiccator.

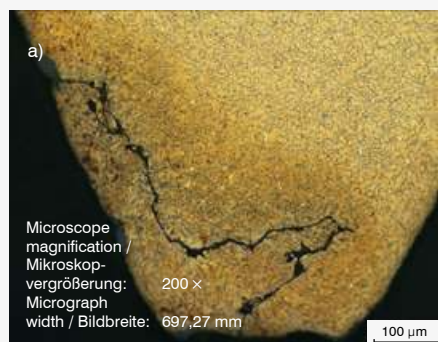
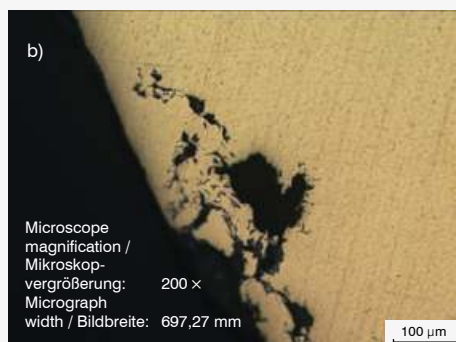
In Fig. 10, SCC occurred at the tip of the thread after an ammonia test of 423 h while more severe dezincification occurs additionally after 505 h. Fig. 11 shows deformed grains at the thread root, i.e. compression stress should be present there.

Figs. 10a and b: Dezincification and thermal stress cracking at the tip of the thread by internal stress because of thread manufacture (with no initial stress): a) for 432 h, etched; b) for 505 h, non-etched

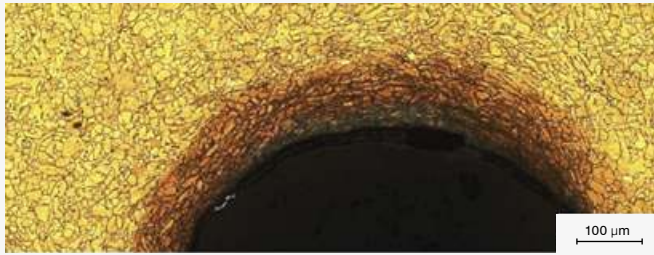
Fig. 11: Deformed grains at the thread root (pressed thread)

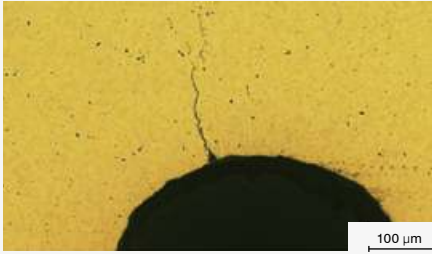
Fig. 13: Angular-seated valve 2 – Radial cracking on the thread root of the left-hand socket, tapered octagon, no hemp used

longitudinal microsections. Merely a small crack each was found in the thread root in the longitudinal microsections of the right and left sockets. Dezincification occurs on the left-hand tapered thread nipple at the 1st thread root (point of support existing on the left-hand socket). Neither a crack nor any dezincification was encountered on the length of thread engagement.

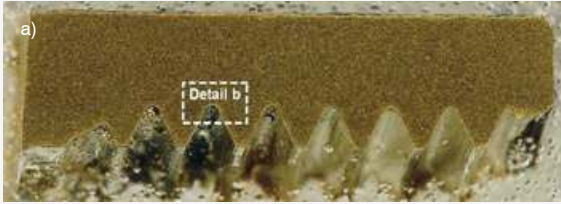
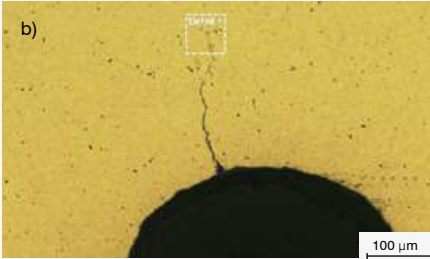
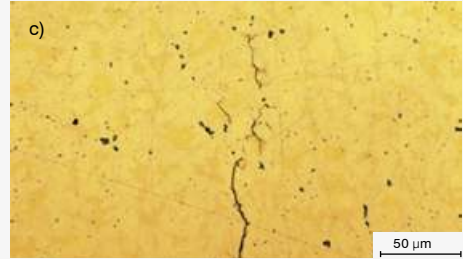
Figs. 15a to c: a) Longitudinal micro-section of the socket, left-hand side, with no hemp; b) radial cracking on the length of thread engagement; c) tip of the crack

an ultrasonic bath. The expansion of the two sockets due to the high starting torque can be seen with the bare eye already. In addition, longitudinal cracks attributable to the high squeezing stresses can be clearly recognized both at left and right on the surface. A white corrosion product was formed (presumably because of hemp decomposition) on the hemp-sealed side. When the metallographic examination was made subsequently a slight dezincification was observed to occur on both sockets at the thread edges in the area of the length of thread engagement. On the left-hand (not hemp-sealed) side of the socket, a radially peripheral crack whose crack depth was about 0.2 mm was found in the root of the thread at the area of transition to the length of thread engagement, Figs. 15b and 15c.

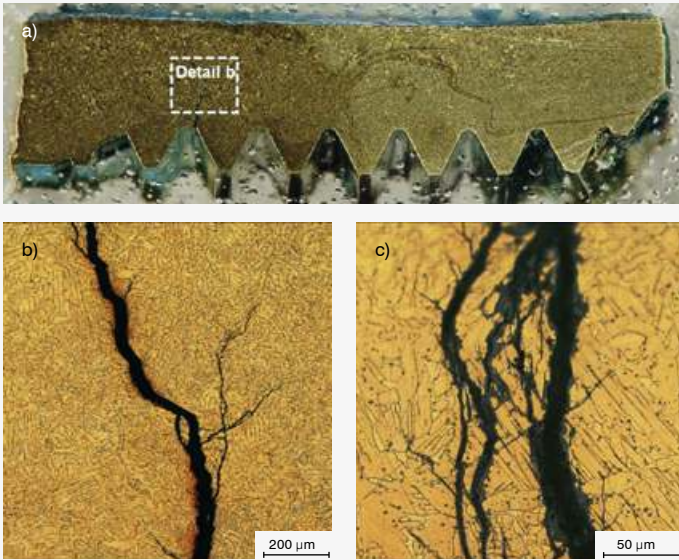
Likewise, a radial crack was encountered on the length of thread engagement on the right-hand hemp-sealed side with the crack origin at the root of thread that runs throughout the component cross-section, Fig. 16a. The crack exhibits ramifications or finer secondary cracking in the detail micrographs with the crack flanks being covered with a corrosion product, Figs. 16b and 16c.

Fig. 16a to c: a) Longitudinal microsection of the socket, right-hand side with hemp; b) continuous radial crack on length of thread engagement; c) detail of tensile cracks from b)

The large tightening torque of the threaded nipples and the sealing with hemp or the tightening of the nipples to a fixed stop will apply a bending stress to the length of thread engagement, which causes a tensile stress at the thread root and, thus, determines the path of cracking in a peripheral direction.
