K. Kerschbaumer, G. Kukutschki, R. Vallant

Practical Test on Brass Valves Using the 5% Ammonia Test to Elucidate the Reasons of Specific Failure Patterns of Stress Corrosion Cracking SCC

Klaus Kerschbaumer, Gerhard Kukutschki, Rudolf Vallant Technische Universität Graz, Institut für Werkstoffkunde und Schweißtechnik, Kopernikusgasse 24, A-8010 Graz; e-mail: klaus.kerschbaumer@tugraz.at, rudolf.vallant@tugraz.at

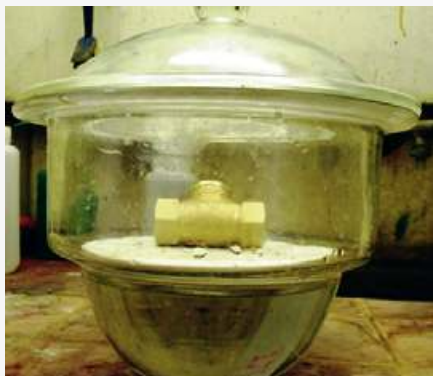
The corrosive environment required was created by ammonia vapour (5% NH_3 solution, pH10, according to EN 14977) in an desiccator. Its vapour volume was 6 l at 1 l of ammonia solution. The standard EN 14977 indicates a ratio by volume of 10 : 1 between the test receptacle and test solution, which means that more severe conditions were prevailing here (Fig. 8).

Die nötige korrosive Umgebung wurde in einem Exsikkator durch Ammoniakdampf (5% NH_3 -Lösung, pH10, nach EN 14977) geschaffen. Das Volumen desselben betrug 6 l bei 1 l Ammoniak-Lösung. Die Norm EN 14977 gibt ein Volumenverhältnis zwischen Prüfgefäß und Prüflösung von 10 : 1 an, d. h. es lagen hier verschärfte Bedingungen vor (Bild 8).
